KOCHBUNKERS IN DE TUIN VAN MUSEUM ARNHEM

**EEN HISTORISCH ONDERZOEK NAAR RESTEN UIT DE LAATSTE FASE
VAN DE TWEEDE WERELDOORLOG EN ARCHEOLOGISCH ONDERZOEK
AAN DE WESTELIJKE KOCHBUNKER IN DE MUSEUMTUIN**

RAPPORT nr. 32

Rapport nr. 32 van de Archeologische Werkgemeenschap Nederland, afdeling Zuid-Veluwe en Oost-Gelderland.

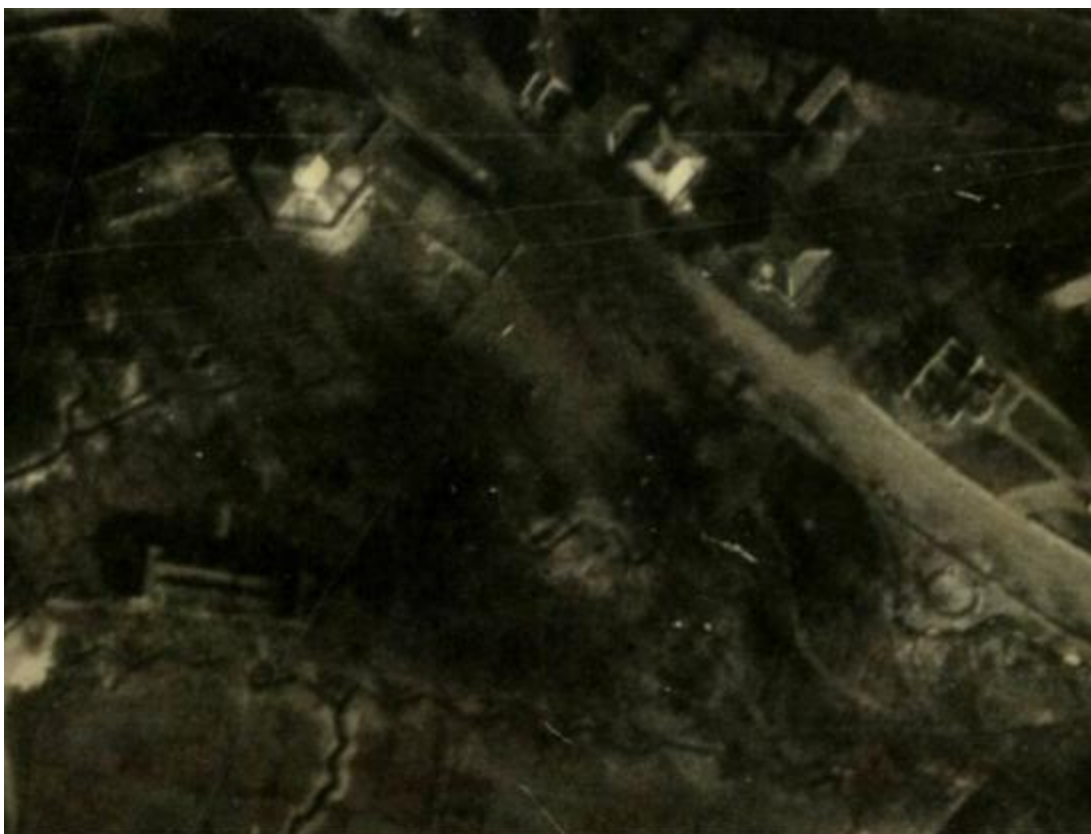
Afbeelding 20. Detail van de stellingen in de museumtuin op de luchtfoto van 15 maart 1945 (bron afbeelding: GIGA gemeente Arnhem, bewerkt door M. Reinders).

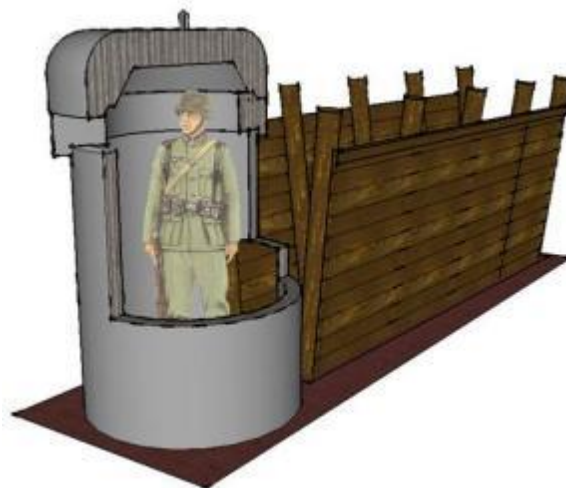
Afbeelding 23. 'Artist impression': doorsnede van het type Kochbunker met holle buis, tussenring en deksel (bron afbeelding en bewerking: L. van Midden).

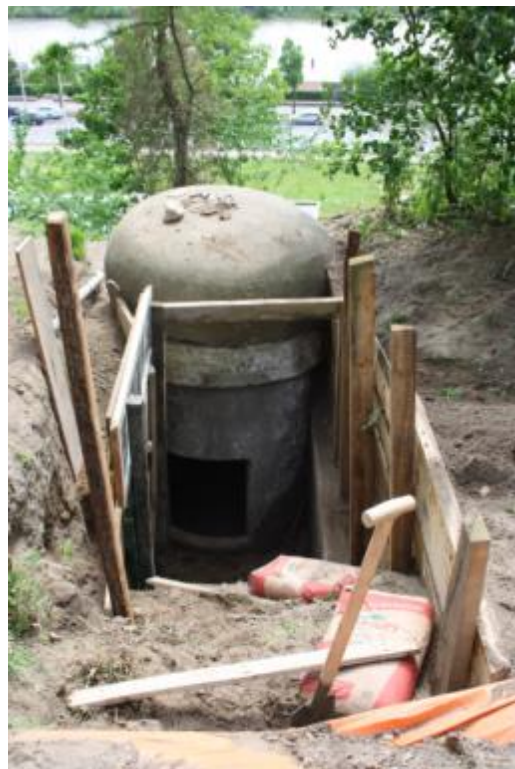
Afbeelding 41. Aanzicht met het rechthoekige gat, de scheve deksel en de positie op de stuwwal (foto: W. Schwabe).

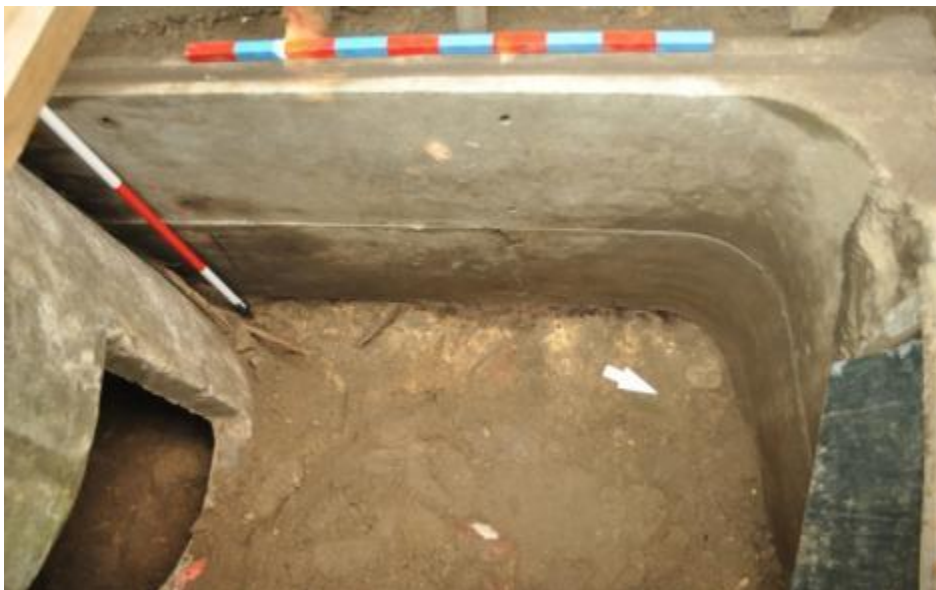
Afbeelding 43. En groot deel van het L-vormig profiel direct achter de opening van de Kochbunker, gezien vanuit het oosten. Het hout rechtsonder en linksboven hoort bij de reconstructie en is dus niet origineel (foto: L. van Midden).

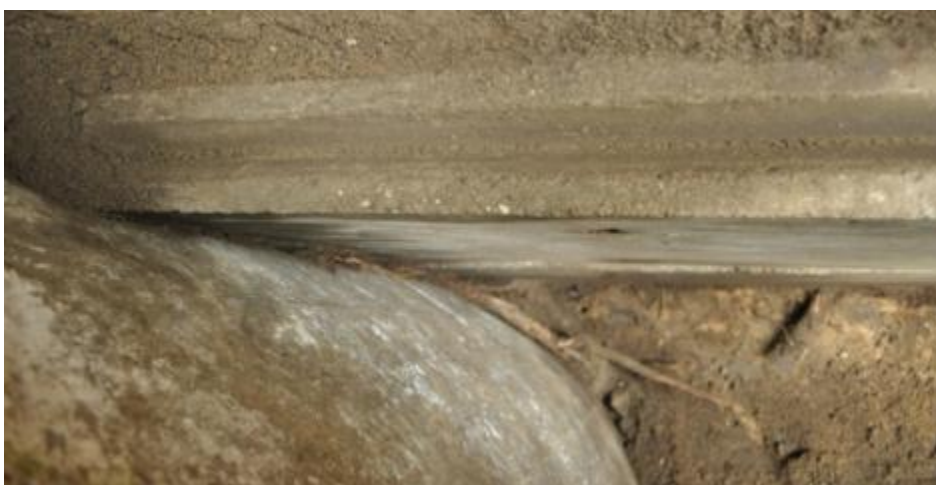
Afbeelding 44. De geul aan de bovenzijde van het profiel, gefotografeerd van boven. Links het uiteinde en de plaatsing ten opzichte van de Kochbunker (foto: L. van Midden).

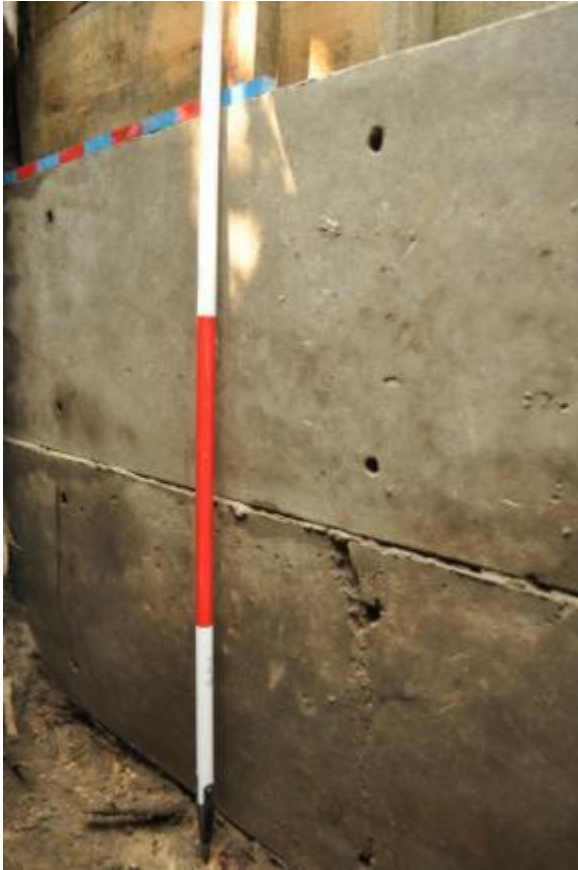
Afbeelding 45. Schuin genomen foto van het lange deel van de wand, met erboven hout van de reconstructie. De gelijk verdeelde gaten zijn duidelijk zichtbaar (foto: L. van Midden).

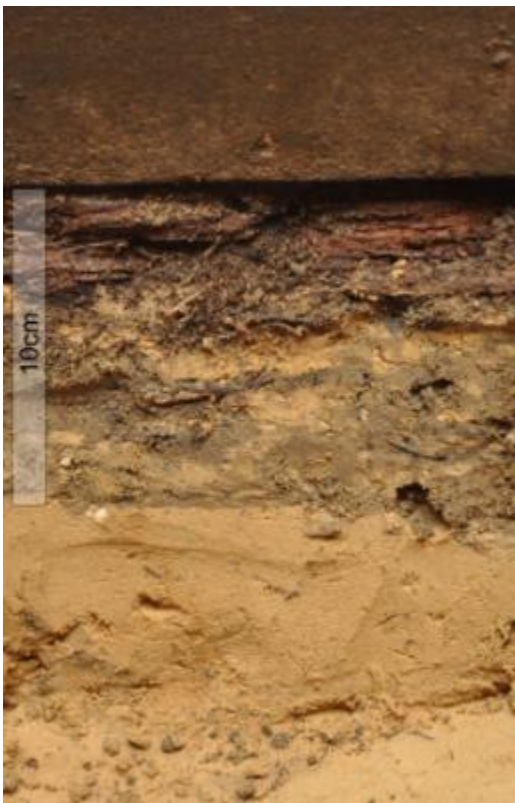
Afbeelding 46. Profielopname van het onderste deel van de ruimte direct achter de bunker (foto: L. van Midden, bewerkt door M. Reinders).

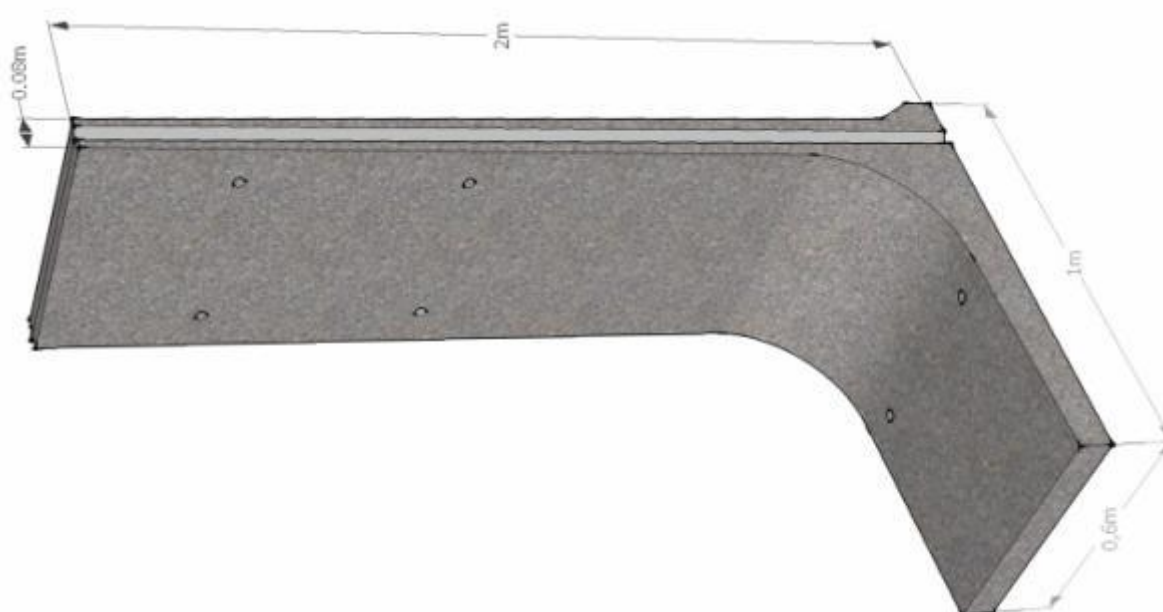
Afbeelding 47. Digitale reconstructie van een enkel profiel, zoals deze in het veld is opgemeten (afbeelding en bewerking: L. van Midden).

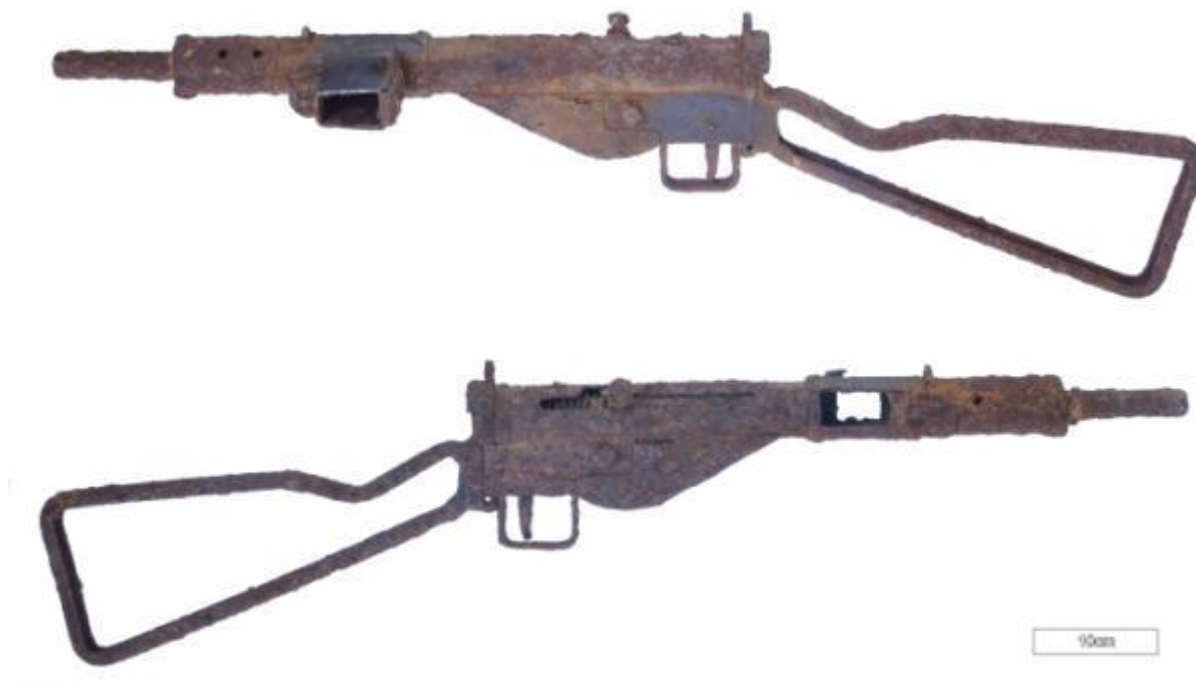
Afbeelding 51. Beide zijden van de stengun (foto: L. van Midden, bewerkt door M. Reinders).

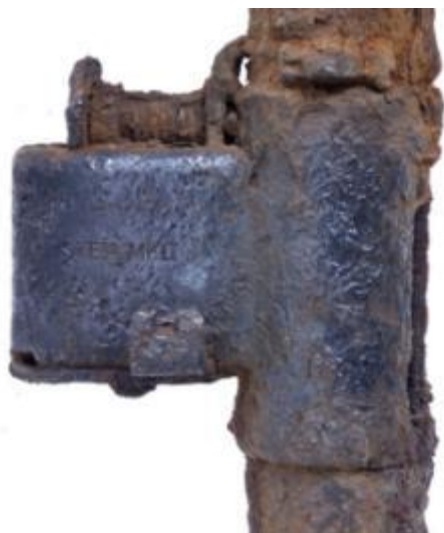
Afbeelding 52. Detail van de stengun met het type erop (foto: L. van Midden, bewerkt door M. Reinders).

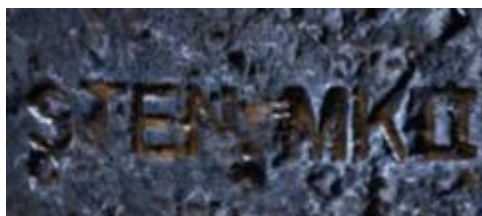
Afbeelding 53. Detailopname van type aanduiding (foto en bewerking: L. van Midden).

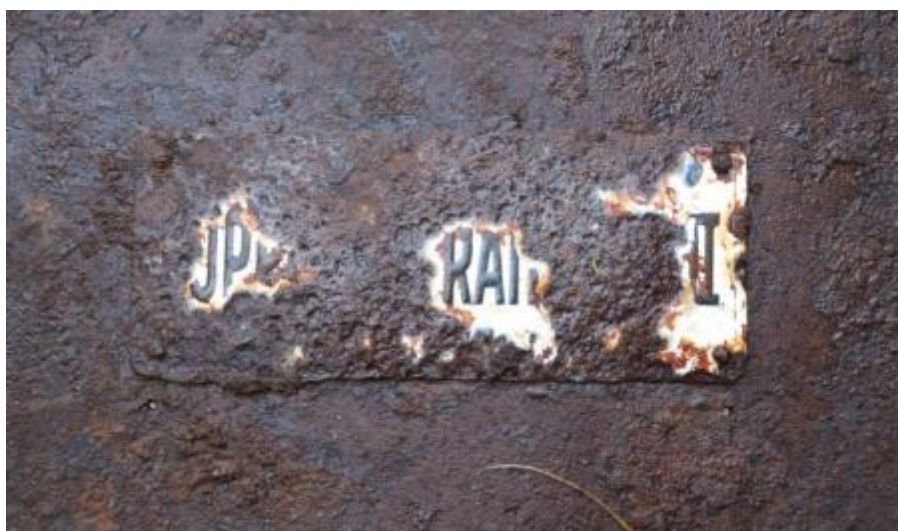
Afbeelding 54. Detail van het plaatje dat op de ijzeren plaat zit (foto: L. van Midden).
